Comune di Reggio Calabria

Piano Urbano della Mobilità

**Allegato C:
Mobilità pedonale e ciclabile**

Scheda rilevamento accessibilità pedonale ambito urbano

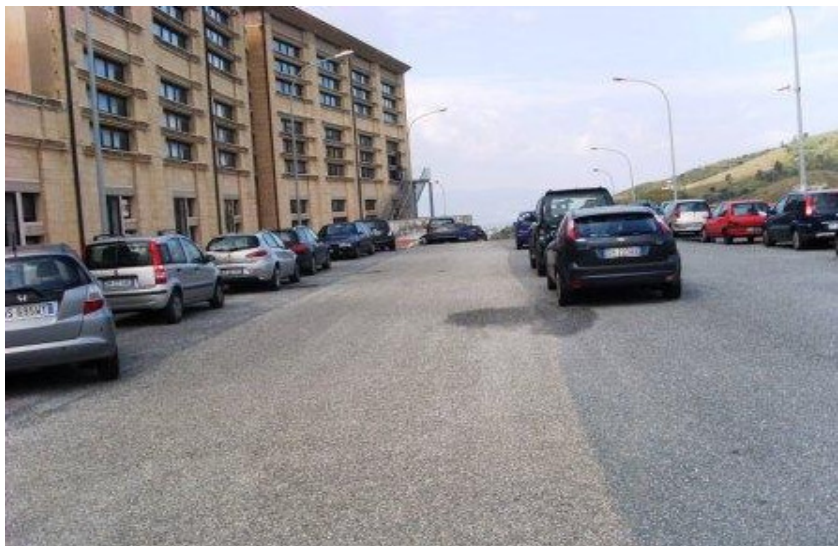
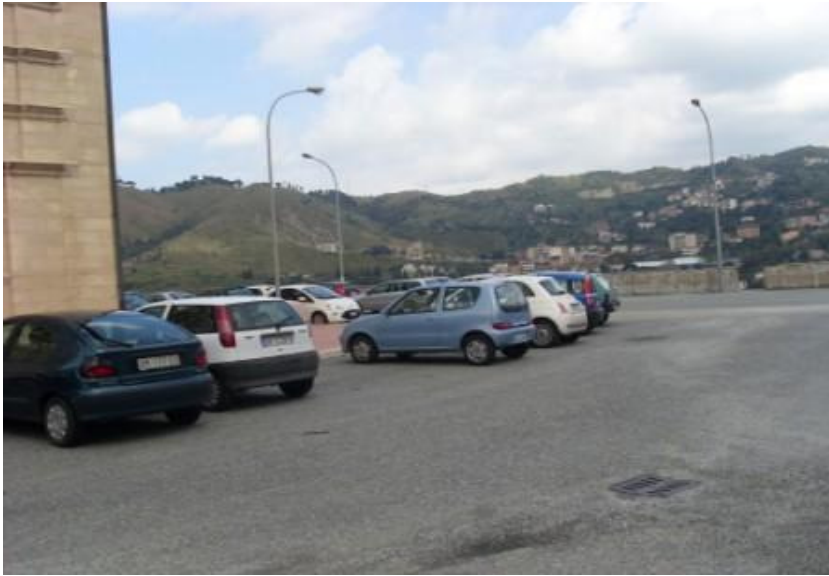
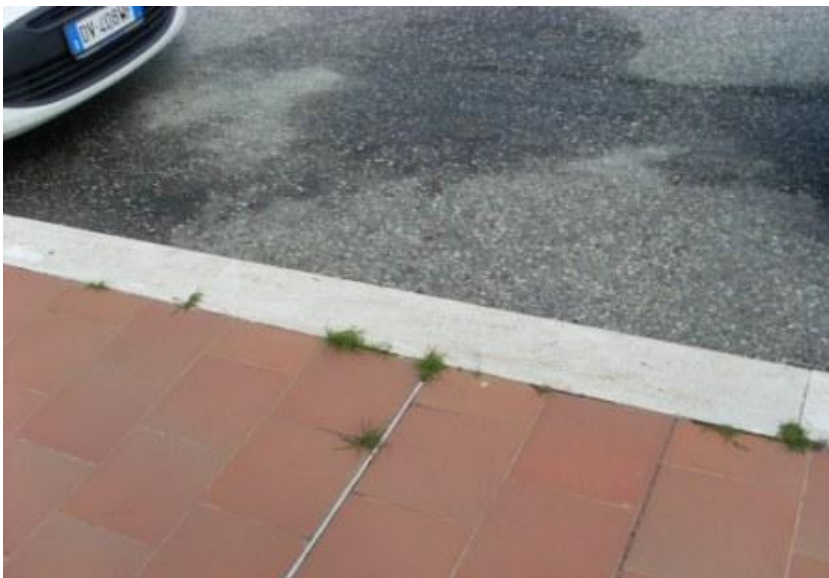
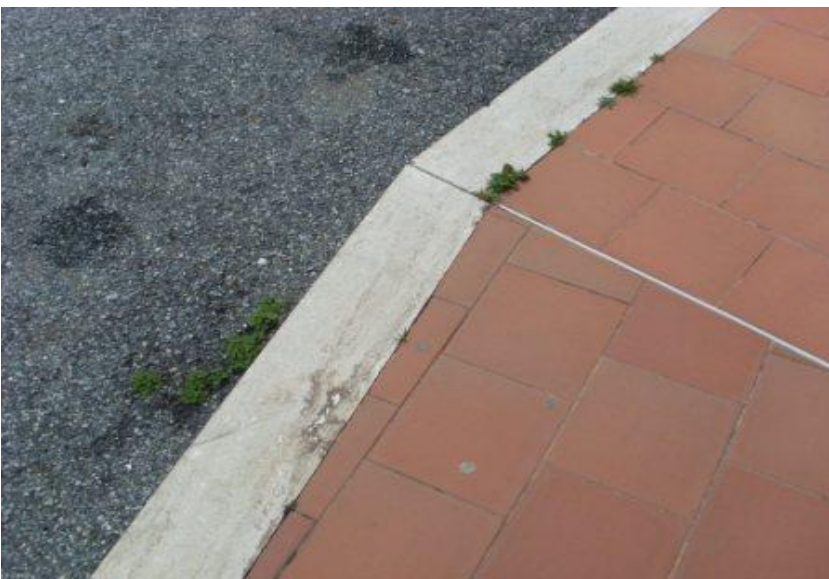
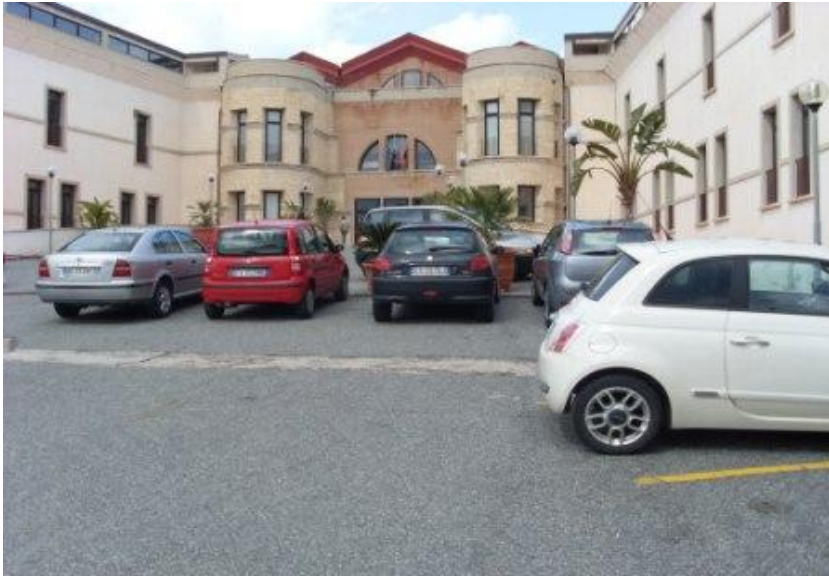
5. Direzione vista 1

Assenza di scivoli veri e propri, marciapiede quasi a livello con la strada.

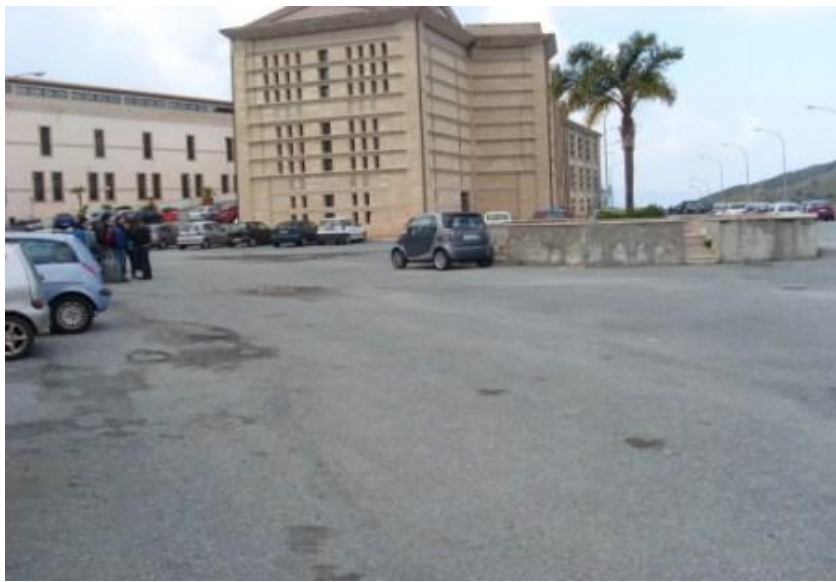
Assenza di scivoli veri e propri, marciapiede quasi a livello con la strada.

Da segnalare la presenza di una grata (foto), che potrebbe rendere difficoltoso il passaggio di carrozzelle.

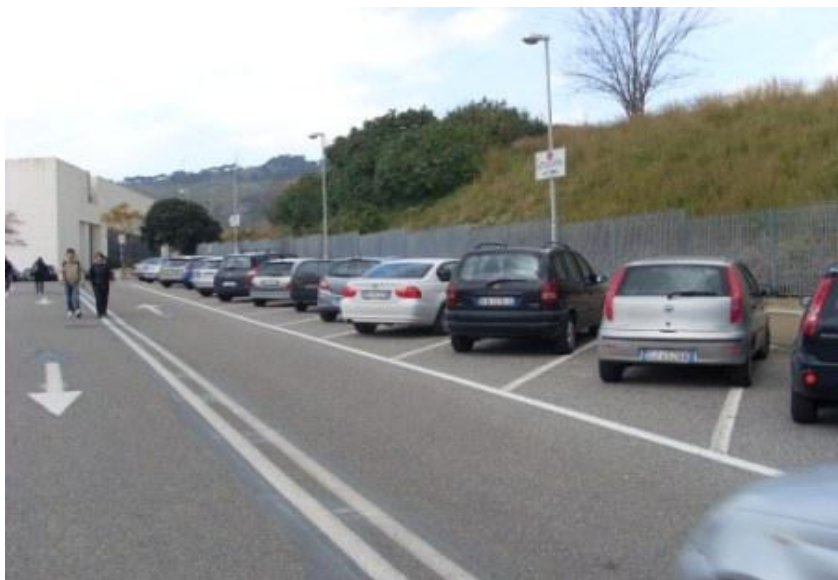
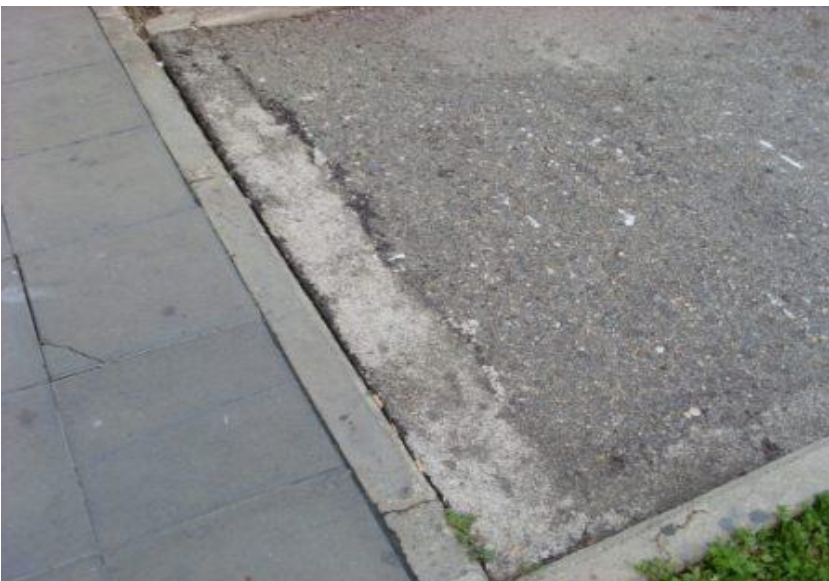
Nell'area parcheggio lato monte dell'edificio principale, pur non essendo presenti scivoli scivoli specifici per disabili, il marciapiede e' a livello della strada e permette l'accesso a carrozzelle dagli ingressi secondari.

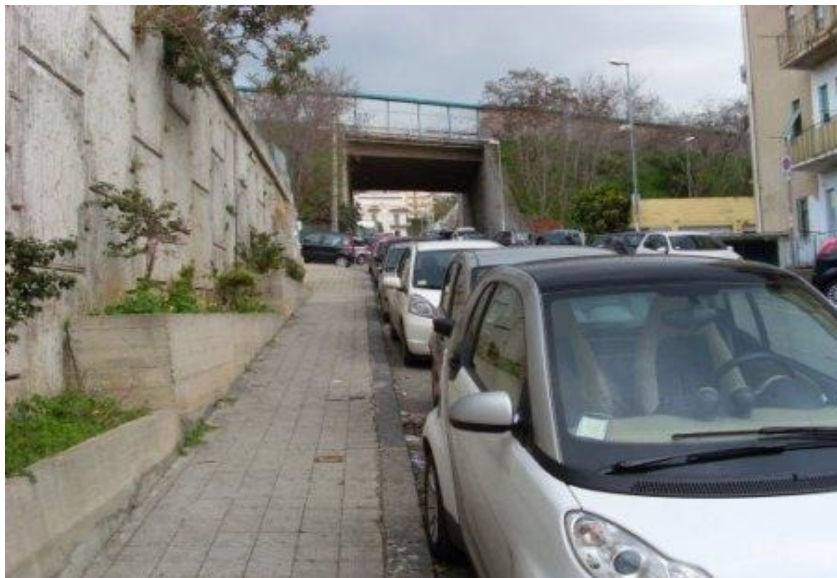
Il tratto di marciapiede, tra la fermata e l'ingresso al parcheggio, e' inferiore al metro e
bloccato sulla curva da un'auto in sosta impropria (foto). Scivolo comunque inappropriato.

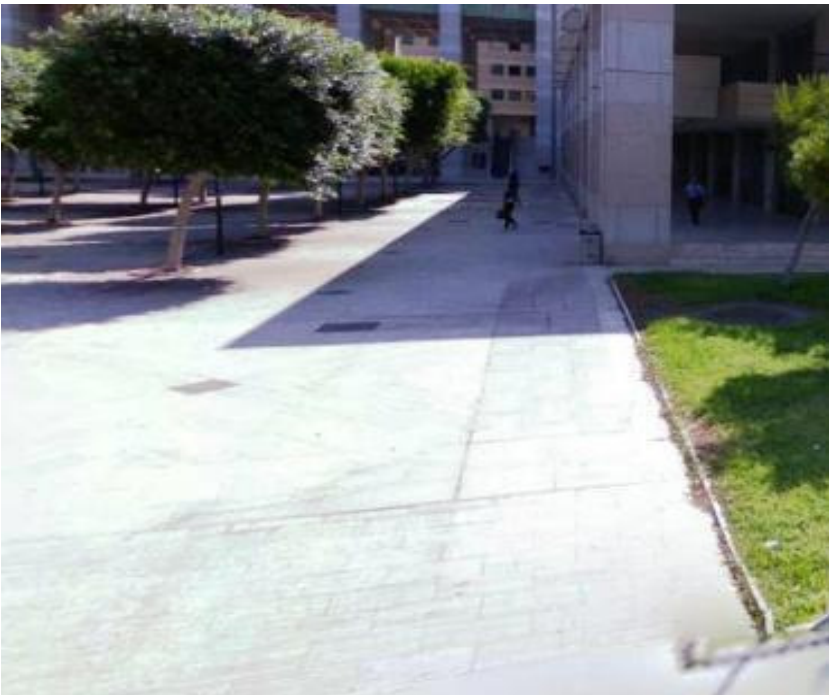
Nel percorso considerato non sono presenti strisce pedonali nè scivoli per disabili.

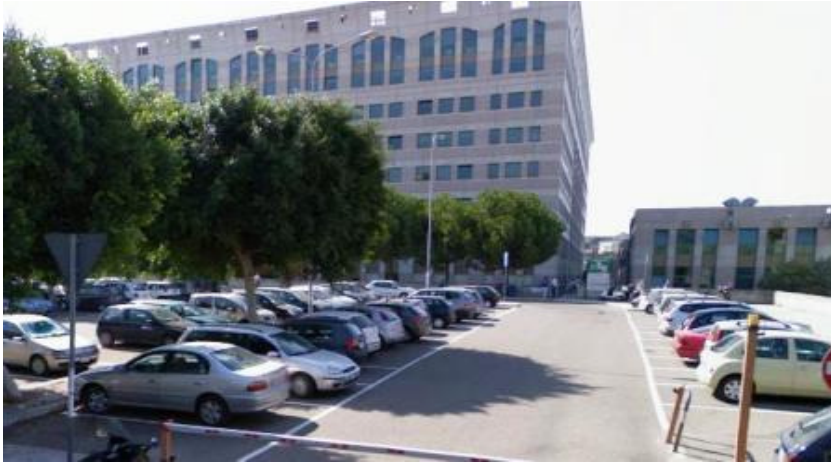
Non è stato possibile effettuare foto in corrispondenza dell'entrata all'edificio
per motivi di privacy.

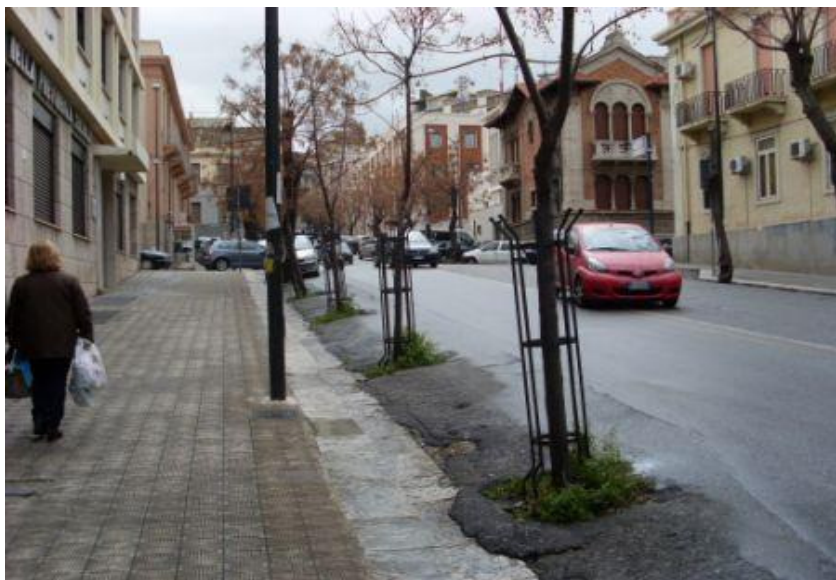
Non e' stata indicata la presenza di strisce pedonali, in quanto il percorso si snoda
interamente sul marciapiede.
L'accesso per disabili e' possibile dall'ingresso laterale (foto).

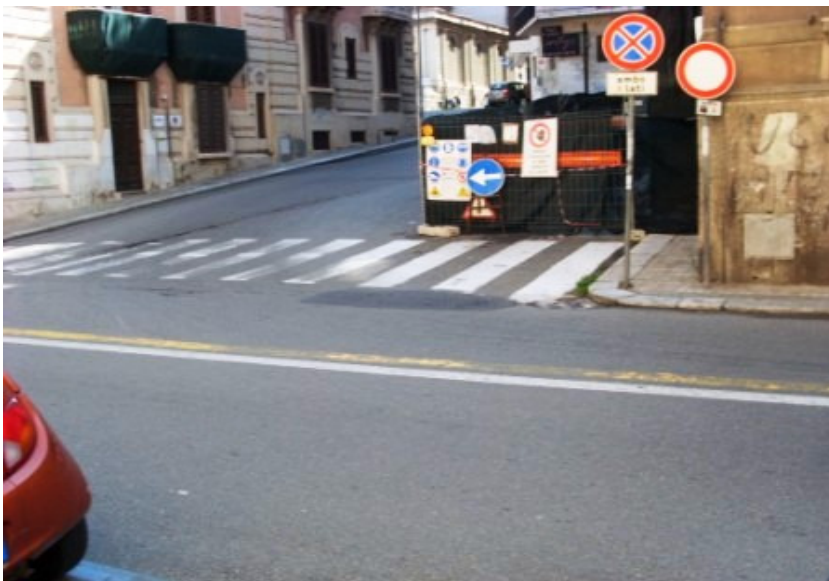
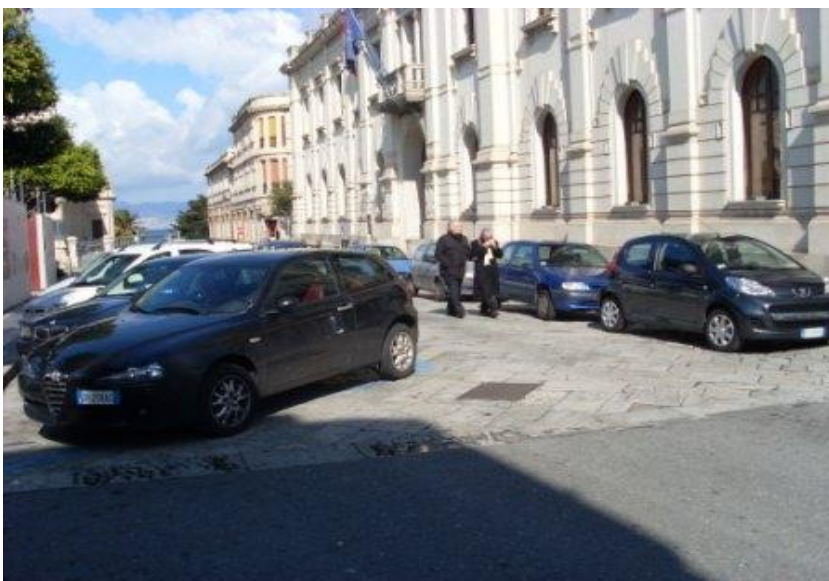
In dir 1 (dx) il marciapiede e' inferiore al metro e presenta inoltre alcuni ostacoli (foto).
In dir 2 il marciapiede e' regolare, ma gli scivoli sono presenti solo occasionalmente e non sempre adeguati alle condizioni di attraversamento.

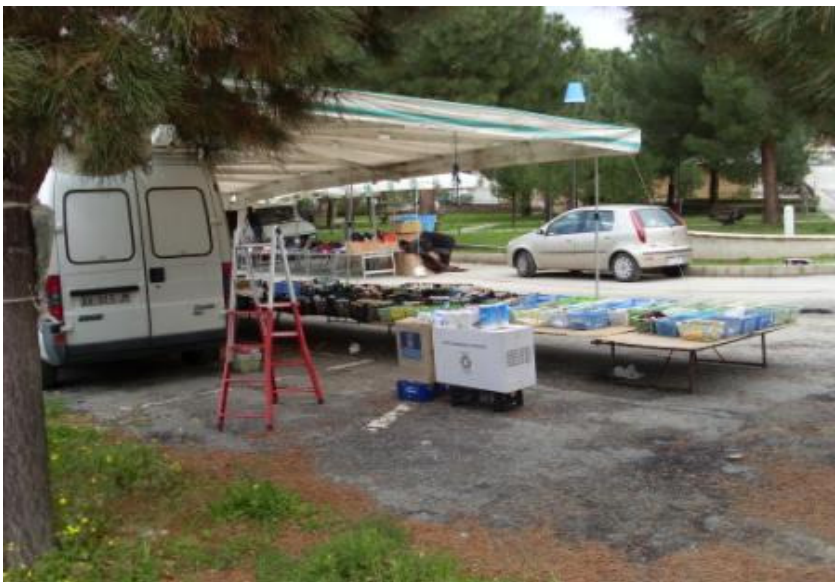
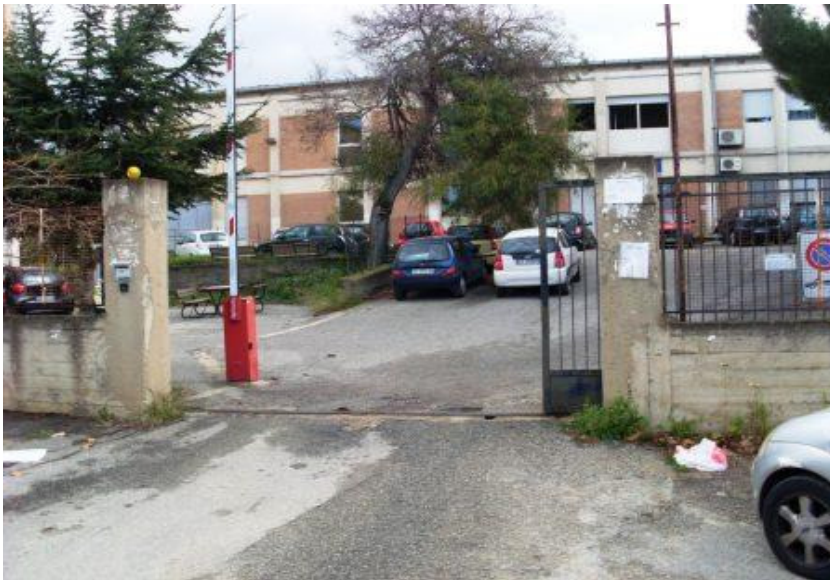
Area parcheggio adibita a mercatino rionale.

Marciapiedi, scivoli e strisce pedonali sono sempre non adeguati.

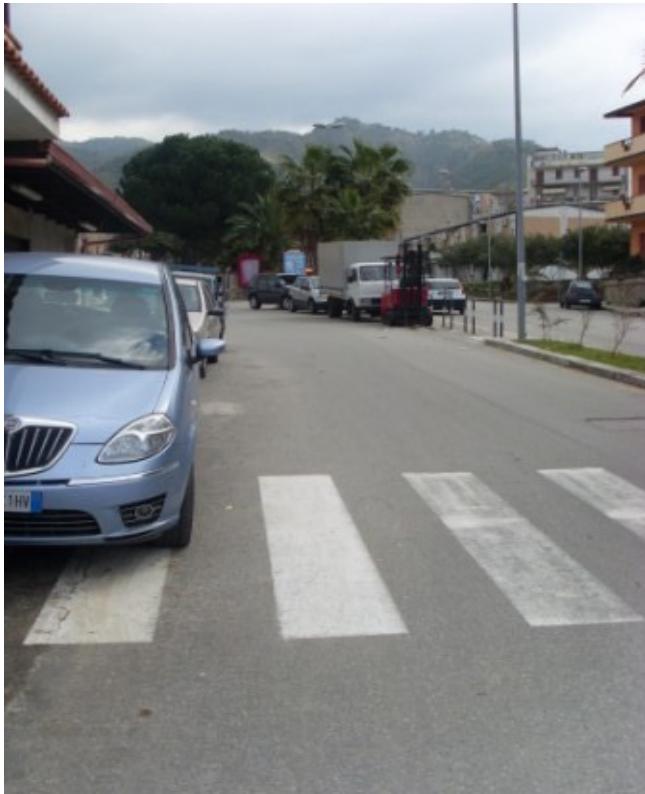
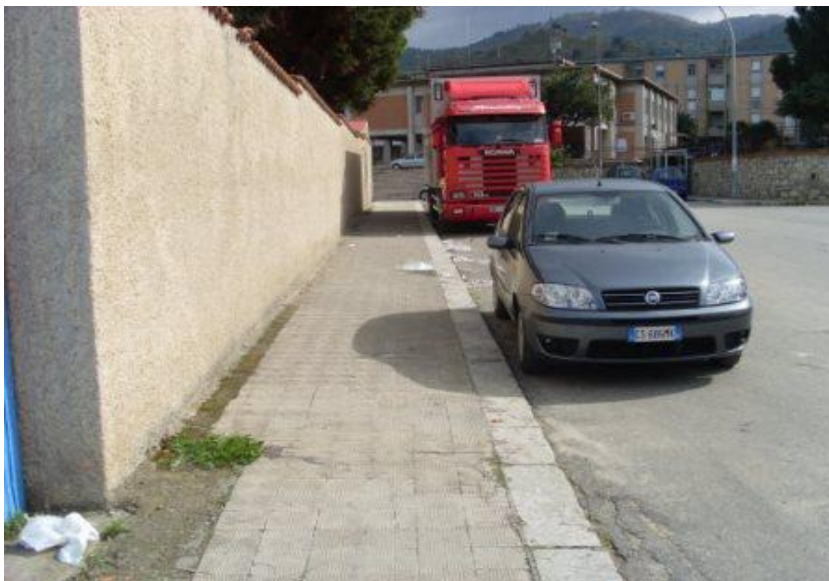
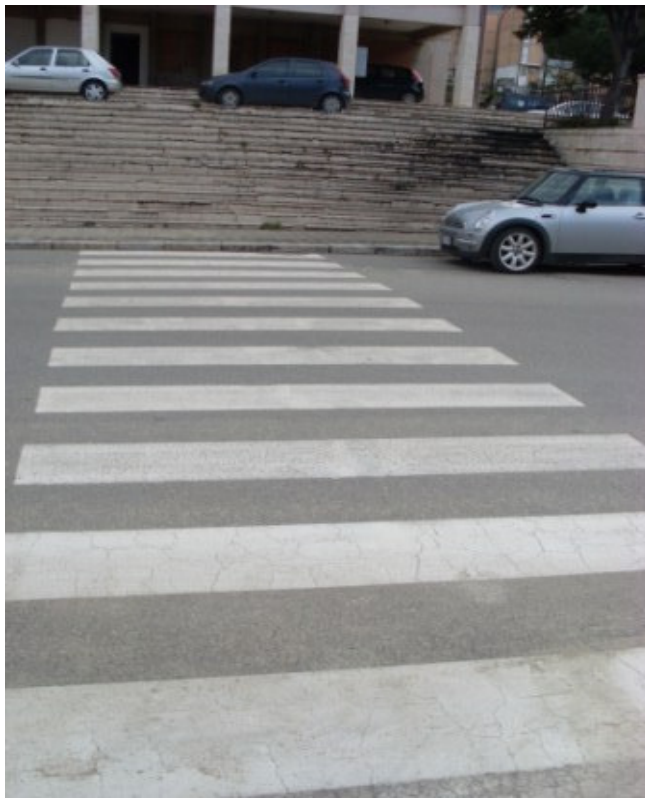
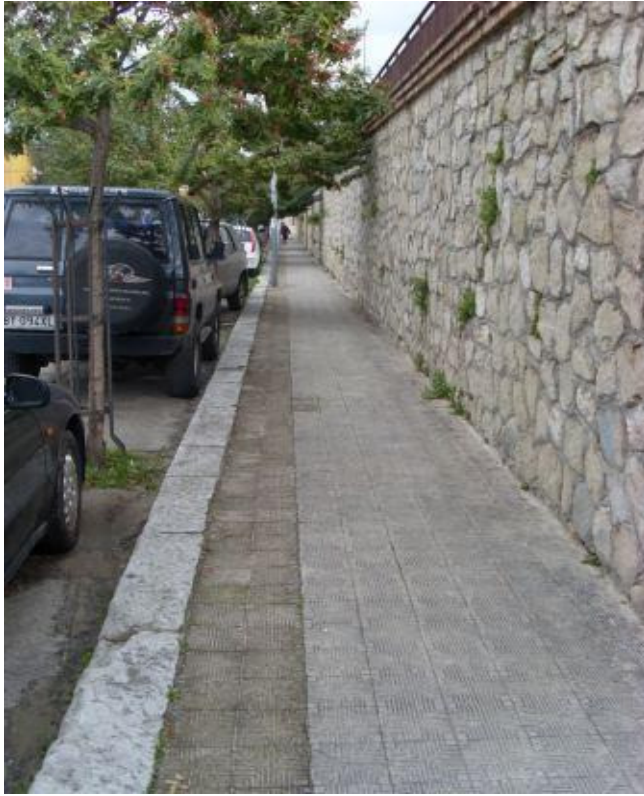
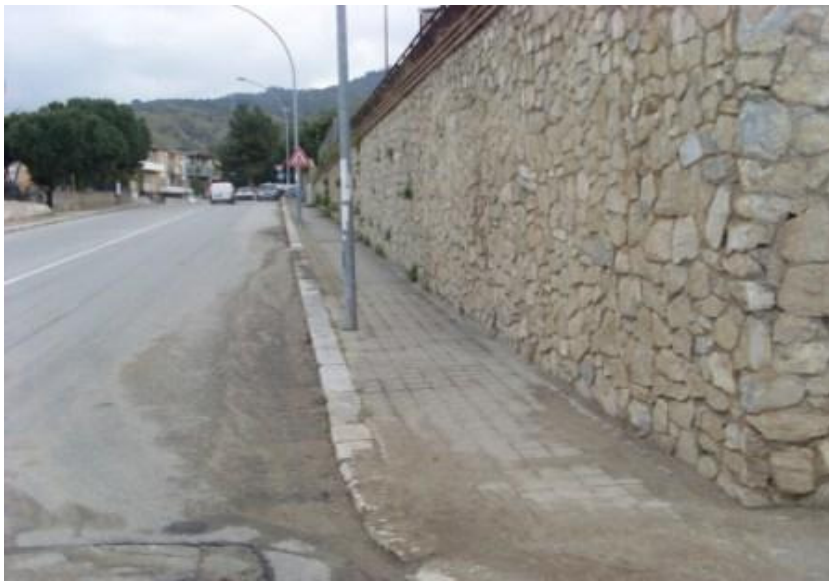
Tragitto generalmente poco agibile. Scivoli presenti occasionalmente e poco adeguati.

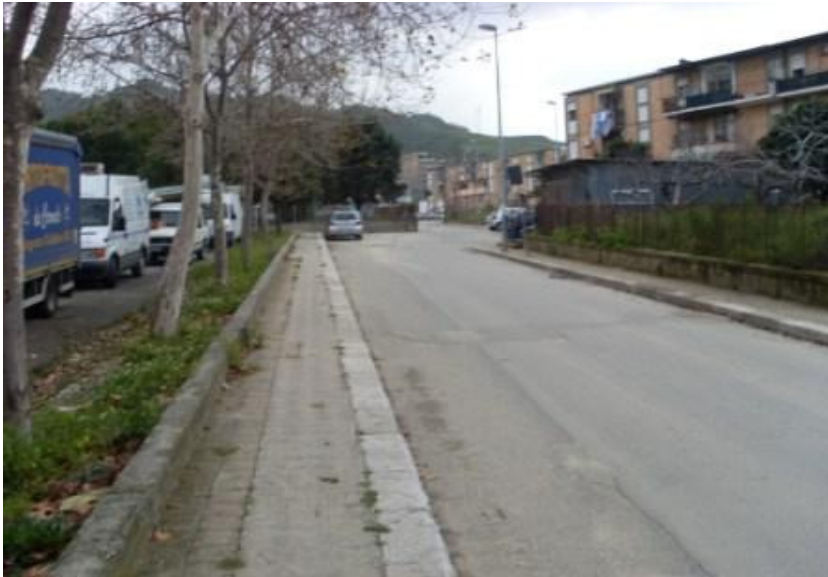
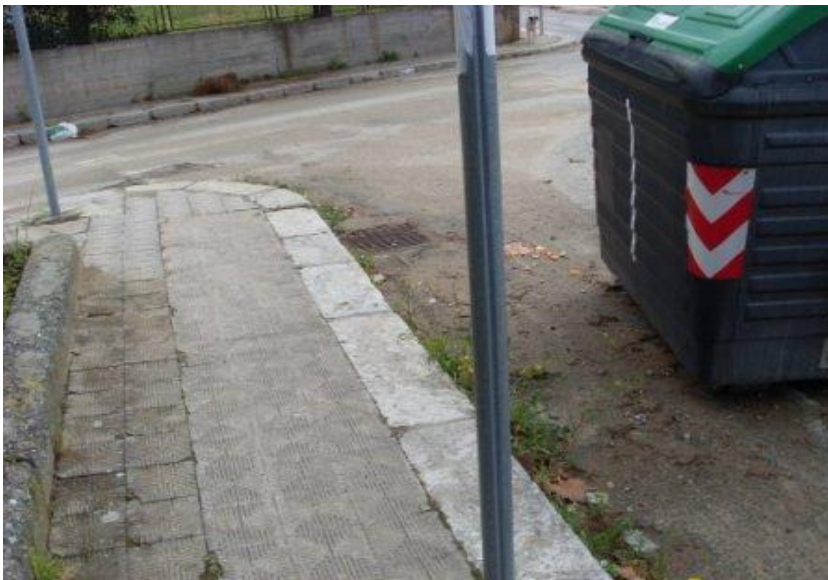
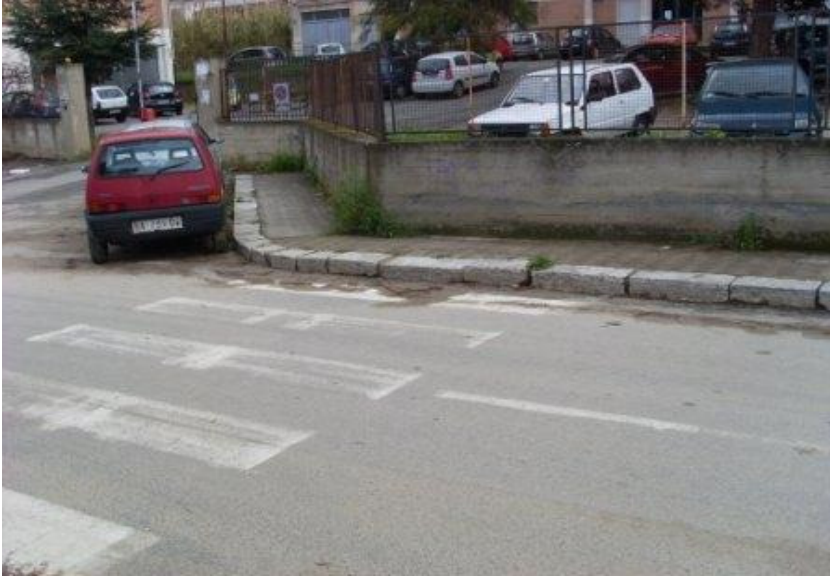
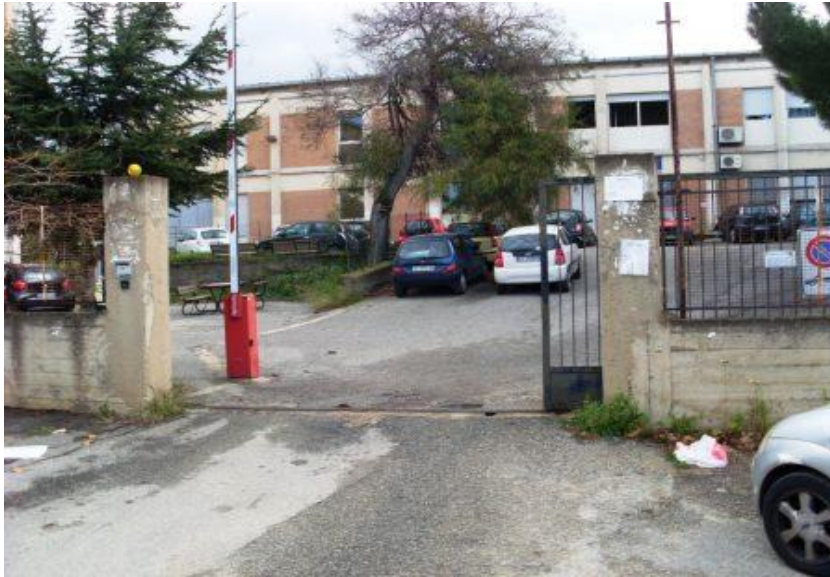
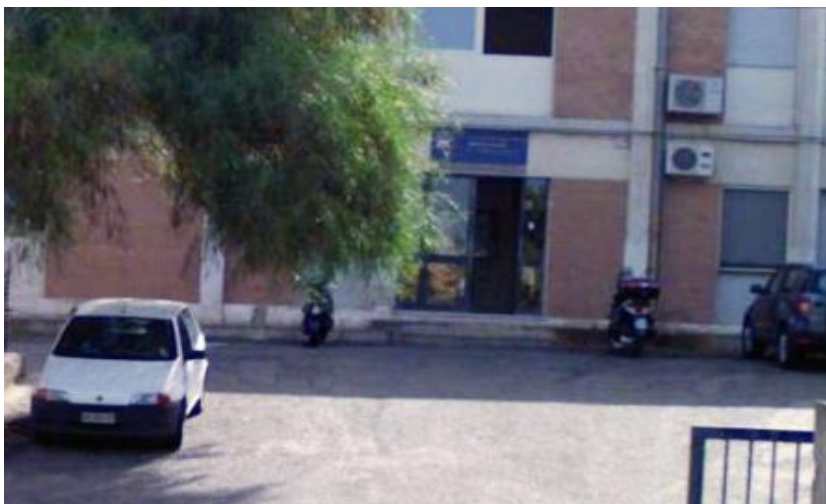
4,5

assente	<input type="checkbox"/>	Scala 5	accettabile(5-10%)	<input type="checkbox"/>	Scala 2
bassa (< 5%)	<input checked="" type="checkbox"/>	4	eccessiva (>10%)	<input type="checkbox"/>	0

Dir 1	Dir 2	Scala
Regolare (1,5 m o maggiore)	<input type="checkbox"/>	<input type="checkbox"/>	5
Presente (circa 90 cm)	<input checked="" type="checkbox"/>	<input checked="" type="checkbox"/>	4
Presente (<0,90 cm o >0,60 cm)	<input type="checkbox"/>	<input type="checkbox"/>	3
Presente (<0,60 cm)	<input type="checkbox"/>	<input type="checkbox"/>	2
Assente ma presenza di banchina	<input type="checkbox"/>	<input type="checkbox"/>	1
Assente	<input type="checkbox"/>	<input type="checkbox"/>	0
<i>se pavimentazione dissestata</i>		<input checked="" type="checkbox"/>

Nulla	<input type="checkbox"/>	Scala 0
Parziale ma non adeguati	<input checked="" type="checkbox"/>	1
Parziale e adeguati	<input type="checkbox"/>	2
Sempre presenti ma non adeguati	<input type="checkbox"/>	3
Sempre presenti ed adeguati	<input type="checkbox"/>	5

assente	<input type="checkbox"/>	Scala 0	strisce +segn. verticale	<input type="checkbox"/>	Scala 4
solo strisce pedonali	<input checked="" type="checkbox"/>	2	strisce+semaforo pedonale	<input type="checkbox"/>	5

Dir 1	Dir 2	Scala
assenti	<input type="checkbox"/>	<input type="checkbox"/>	5
presenti e superabili con qualche diff.	<input checked="" type="checkbox"/>	<input checked="" type="checkbox"/>	2,5
presenti e non superabili	<input type="checkbox"/>	<input type="checkbox"/>	0

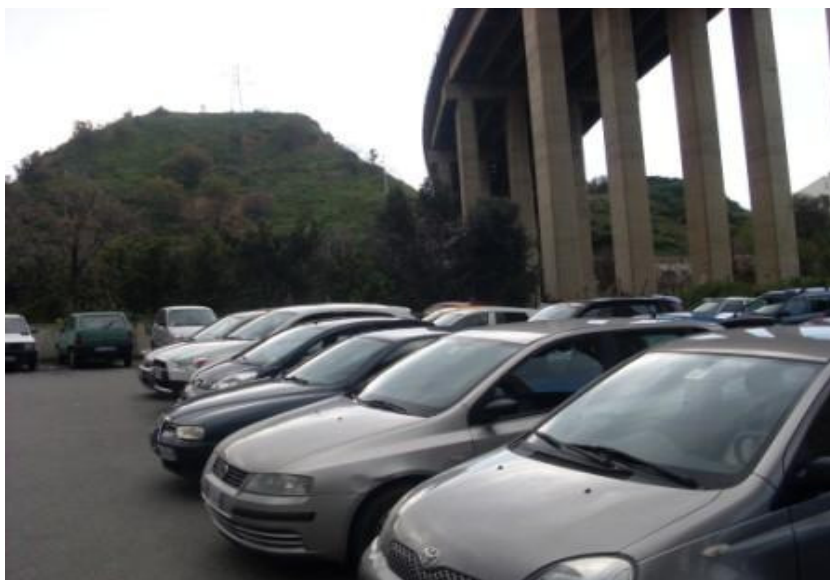
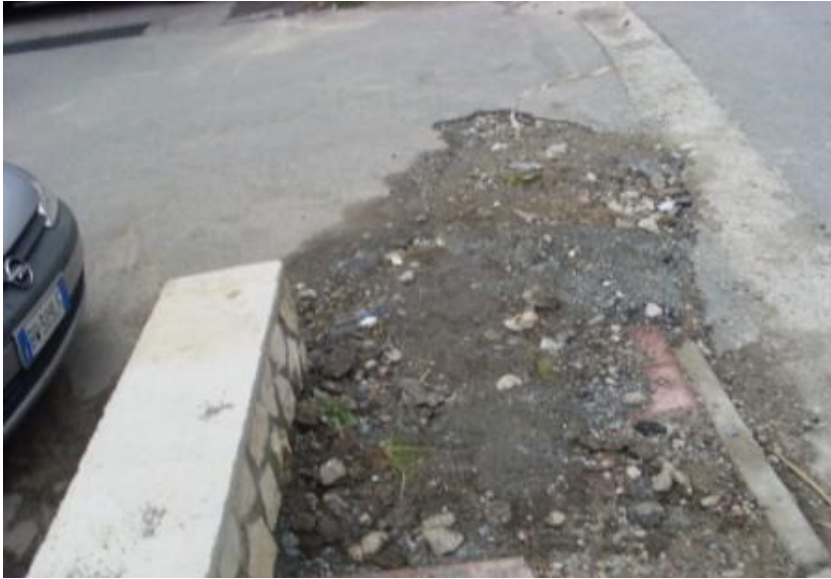
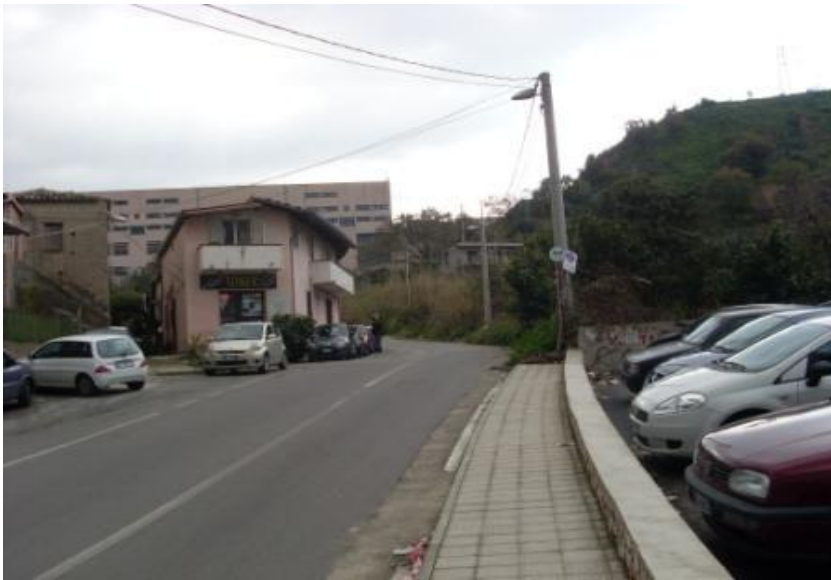
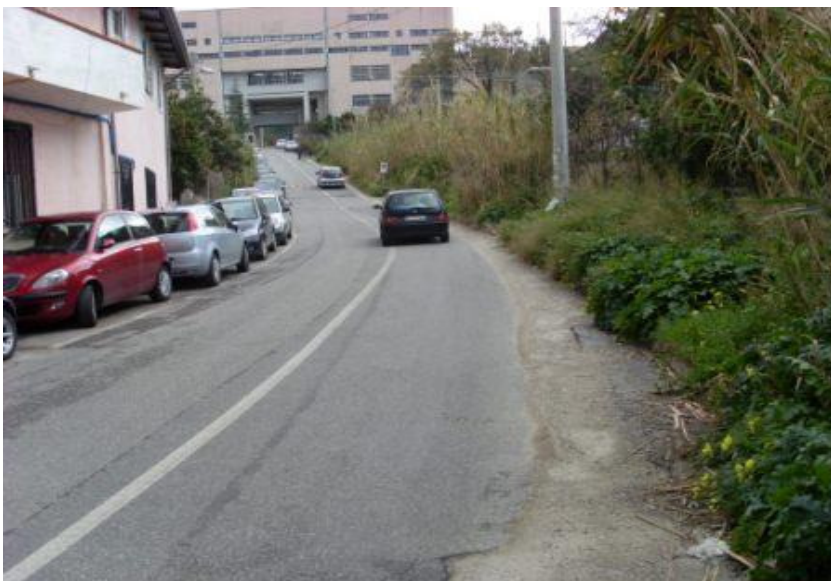
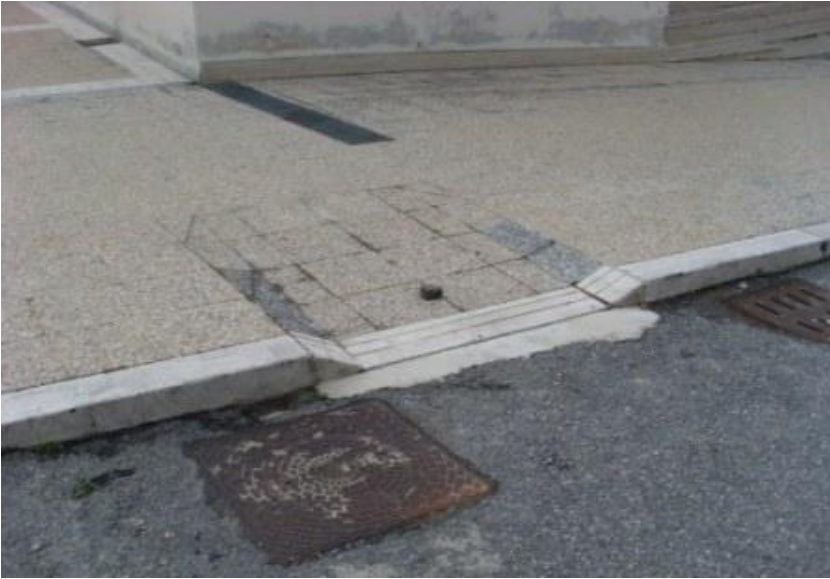
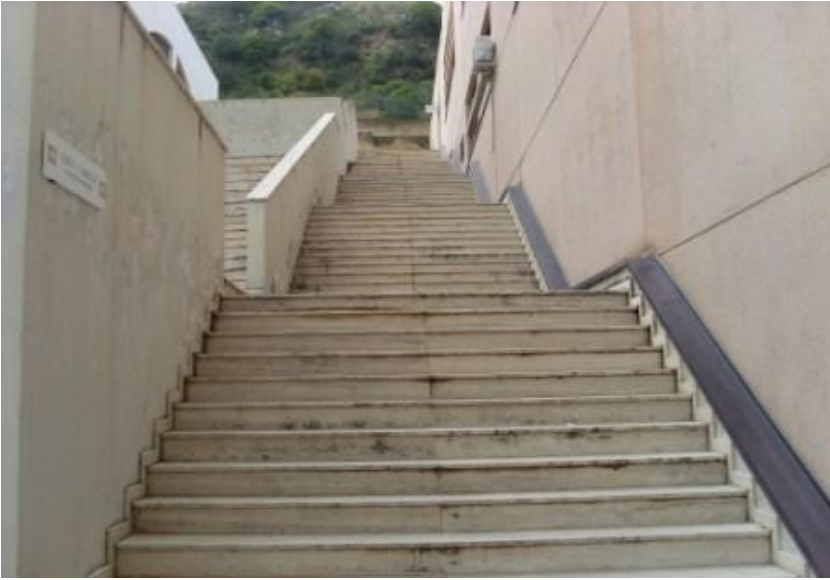
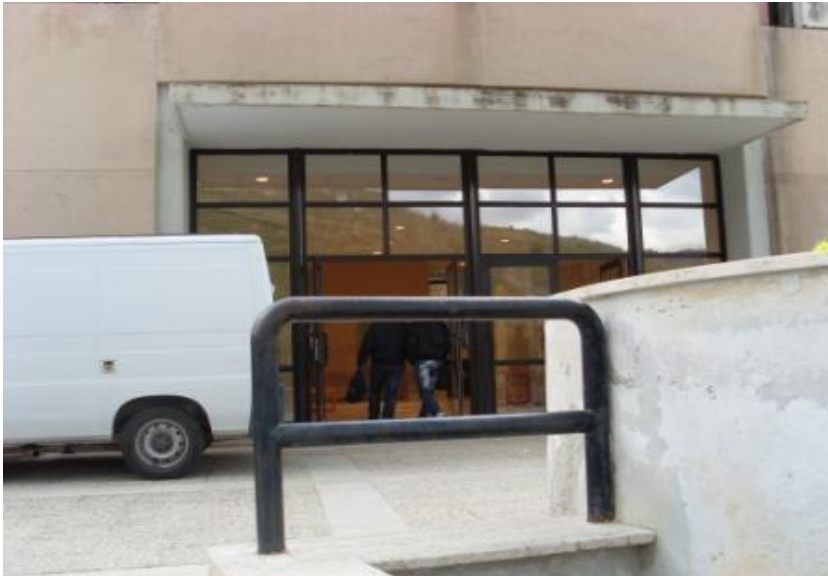
5. **Direzione vista 1**

3. **Polo attrazione:** Facolta' di Ingegneria via Feo di Vito

4. **Percorso da :** parcheggio fermata TPL
via Feo di Vito

basso	<input type="text" value="X"/>	Scala 5	alto	<input type="text"/>	Scala 0
medio	<input type="text"/>	2,5

assente	<input type="text"/>	Scala 5	accettabile(5-10%)	<input type="text"/>	Scala 2
bassa (< 5%)	<input type="text"/>	4	eccessiva (>10%)	<input type="text" value="X"/>	0

Dir 1	Dir 2	Scala
Regolare (1,5 m o maggiore)	<input type="text"/>	<input type="text"/>	5
Presente (circa 90 cm)	<input type="text"/>	<input type="text"/>	4
Presente (<0,90 cm o >0,60 cm)	<input type="text"/>	<input type="text"/>	3
Presente (<0,60 cm)	<input type="text"/>	<input type="text"/>	2
Assente ma presenza di banchina	<input type="text"/>	<input type="text"/>	1
Assente	<input type="text" value="X"/>	<input type="text" value="X"/>	0
<i>se pavimentazione dissestata</i>		<input type="text" value="X"/>

Nulla	<input type="text"/>	Scala 0
Parziale ma non adeguati	<input type="text"/>	1
Parziale e adeguati	<input type="text" value="X"/>	2
Sempre presenti ma non adeguati	<input type="text"/>	3
Sempre presenti ed adeguati	<input type="text"/>	5

assente	<input type="checkbox"/>	Scala	0	strisce +segn. verticale	<input type="checkbox"/>	Scala	4
solo strisce pedonali	<input checked="" type="checkbox"/>		2	strisce+semaforo pedonale	<input type="checkbox"/>		5

Marciaiedi e scivoli, regolari ed adeguati, sono presenti all'interno del complesso, ma non durante il tragitto.

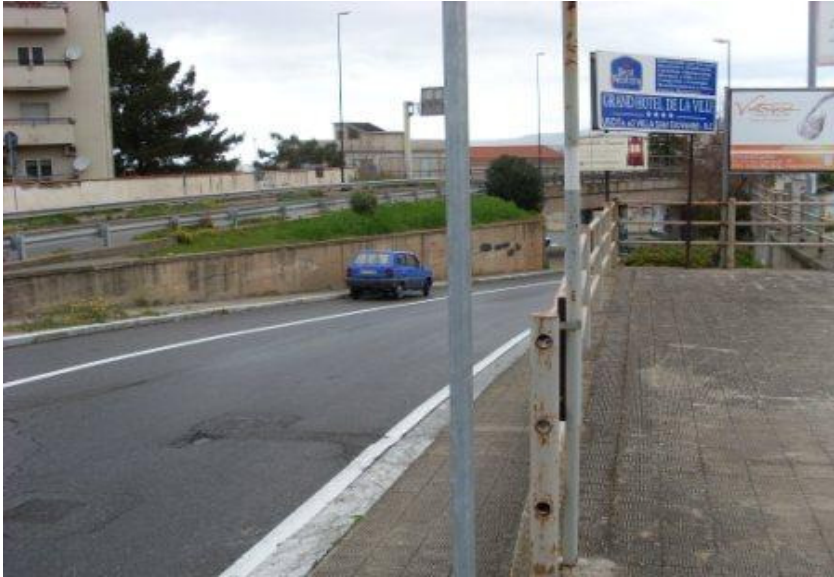
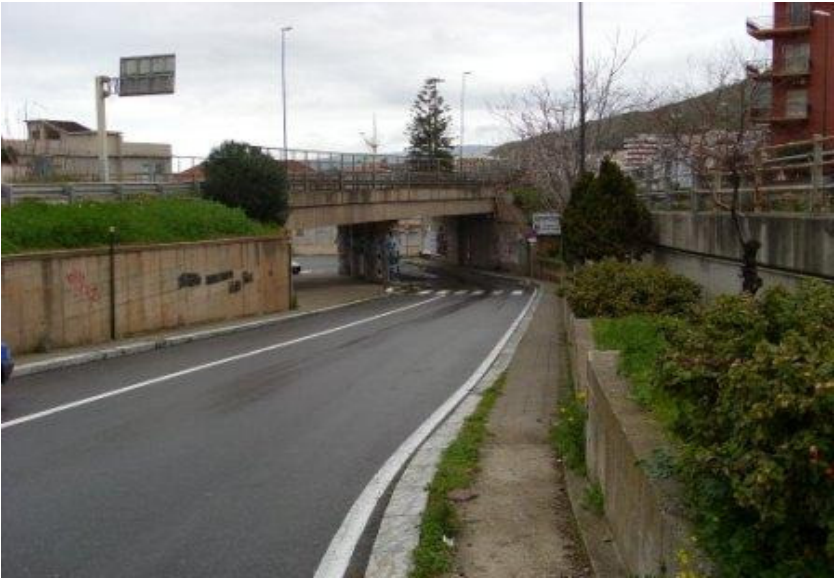
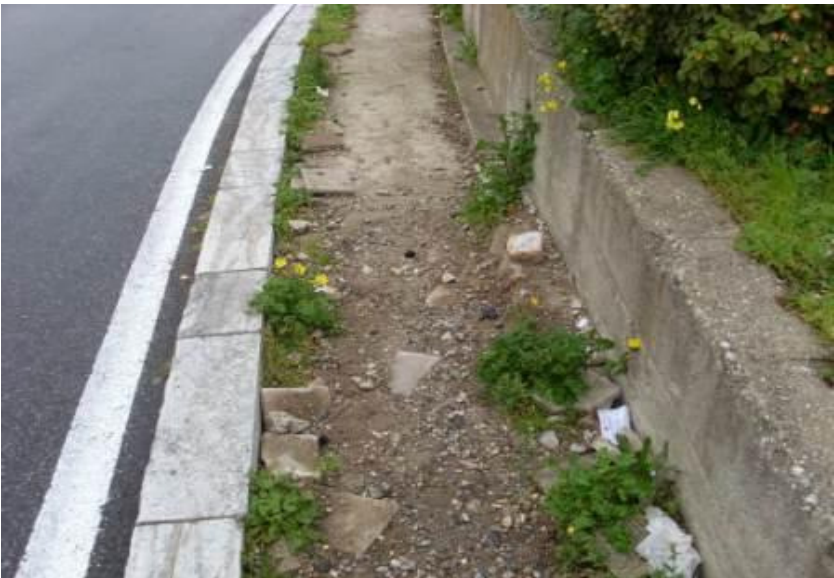
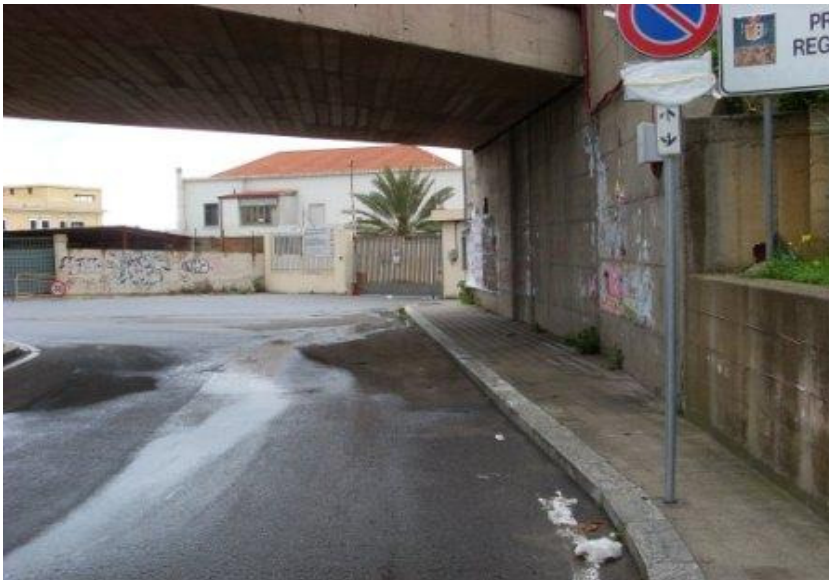
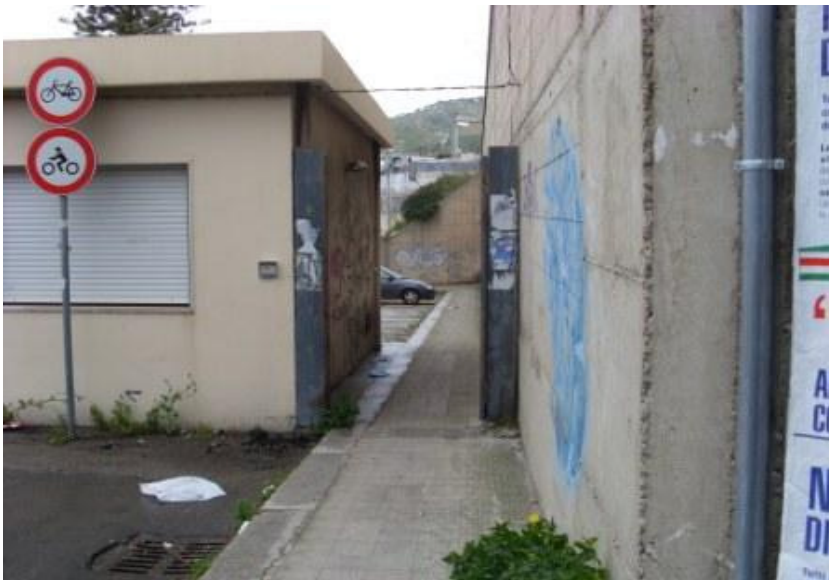
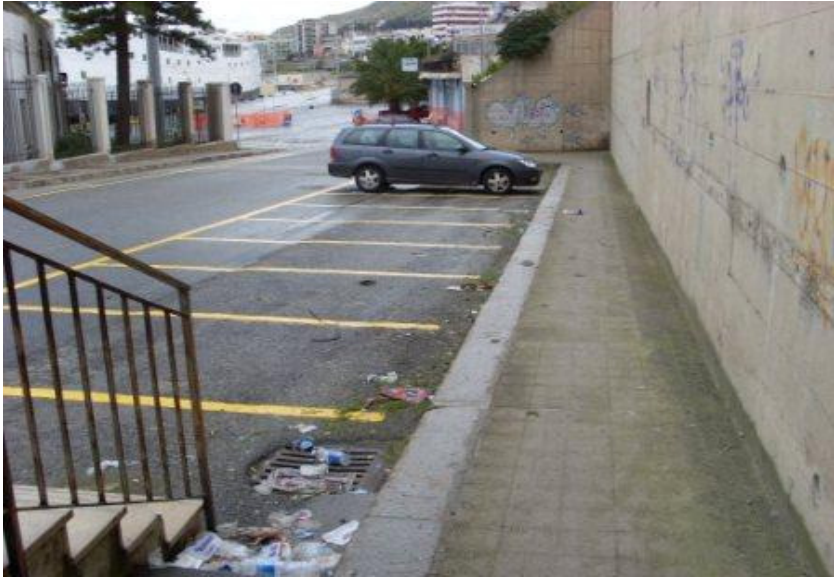
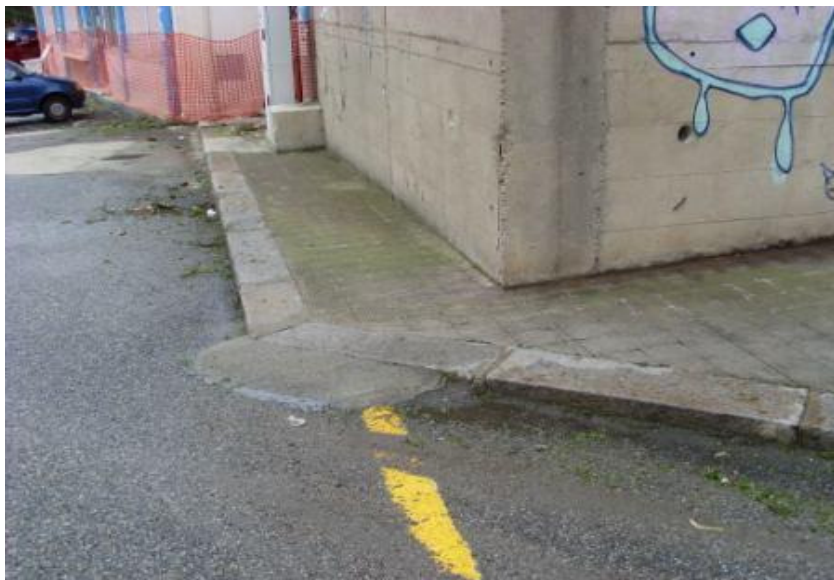
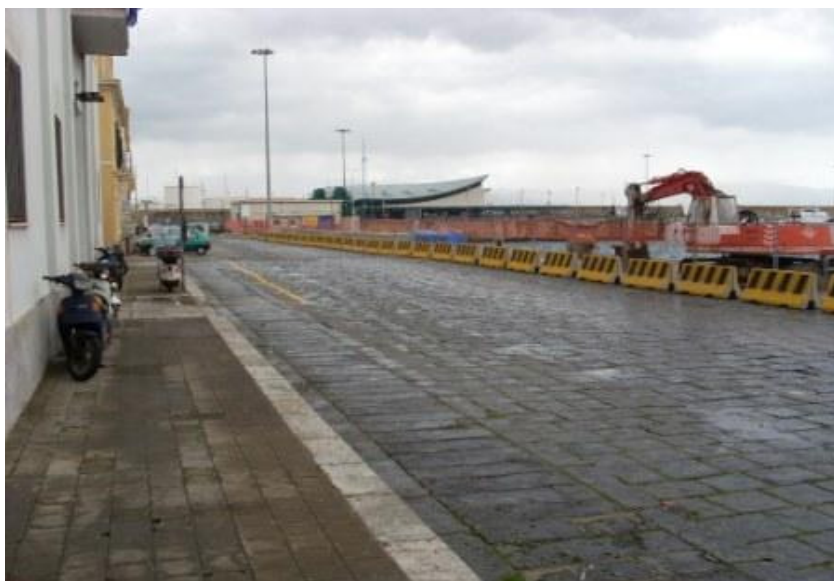
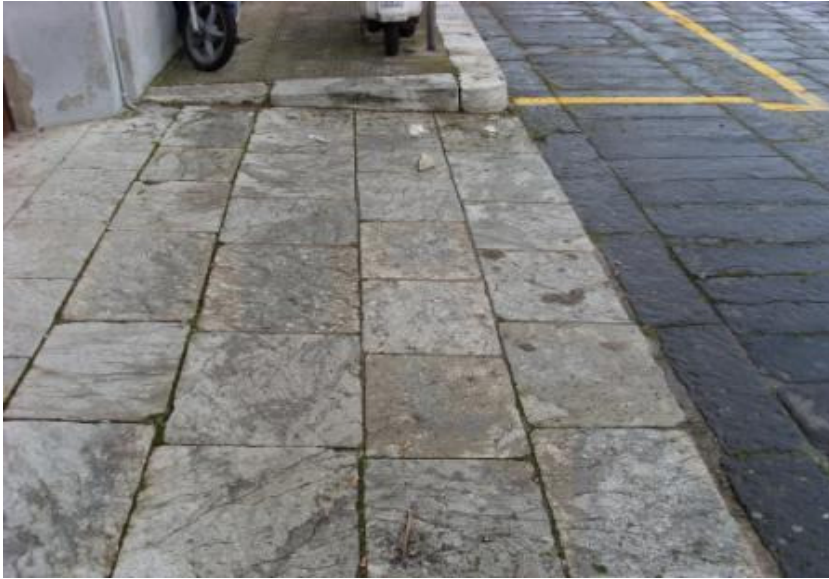
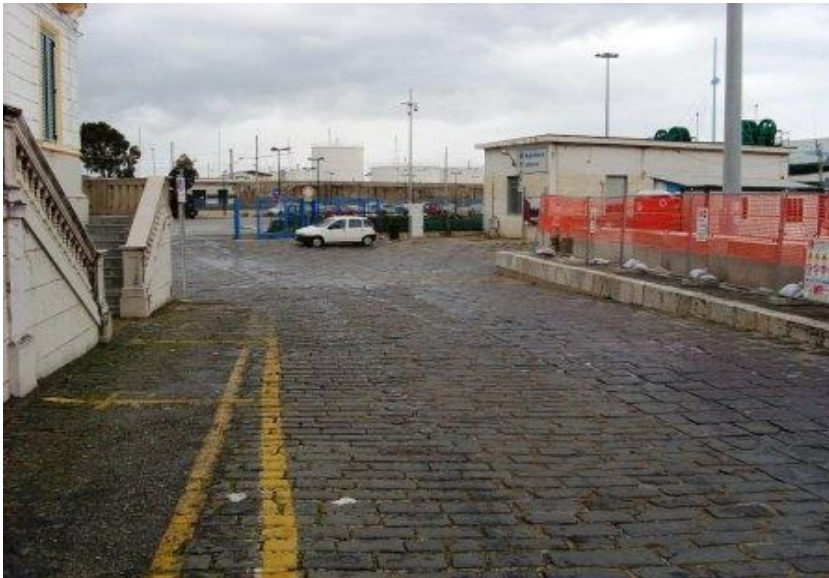
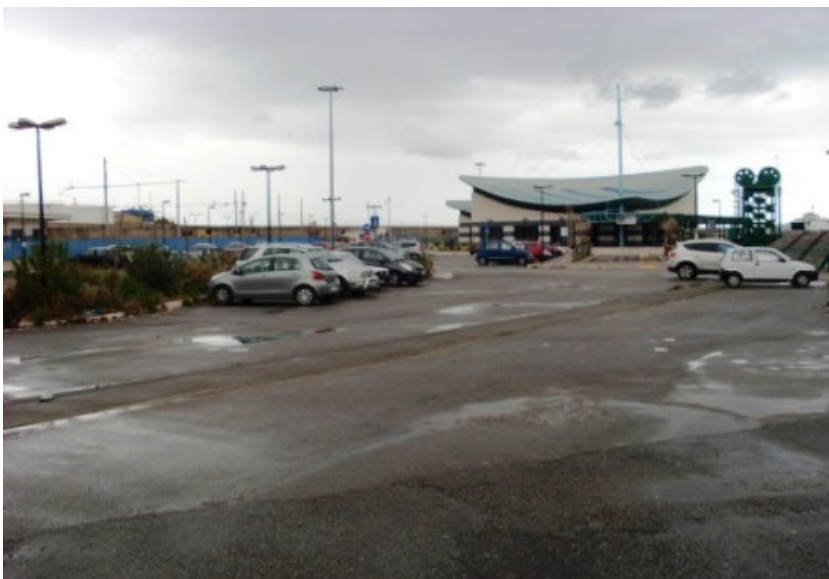
5. Direzione vista 1

Scivoli per disabili presenti e adeguati solo in prossimita' della stazione.
 Tragitto generalmente poco agibile, i marciapiedi sono inferiori al metro di ampiezza
 fino all'ingresso del porto, e su dir1 (dx, v. foto) il marciapiede e' inagibile per alcuni metri.
 Nell'area antistante la stazione marittima e' presente un binario, rimanenza di un
 progetto non realizzato.
