Comune di Reggio Calabria

Piano Urbano della Mobilità

**Allegato C:
Mobilità pedonale e ciclabile**

Scheda rilevamento accessibilità pedonale ambito urbano

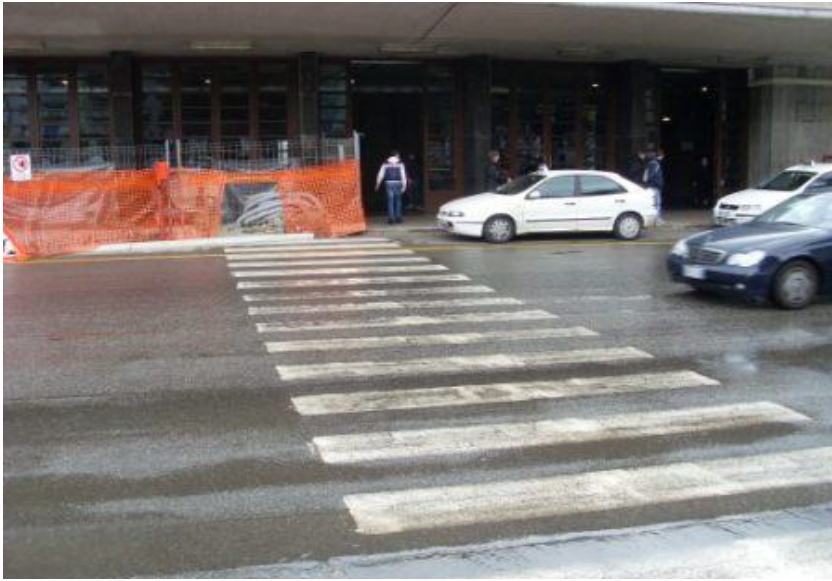
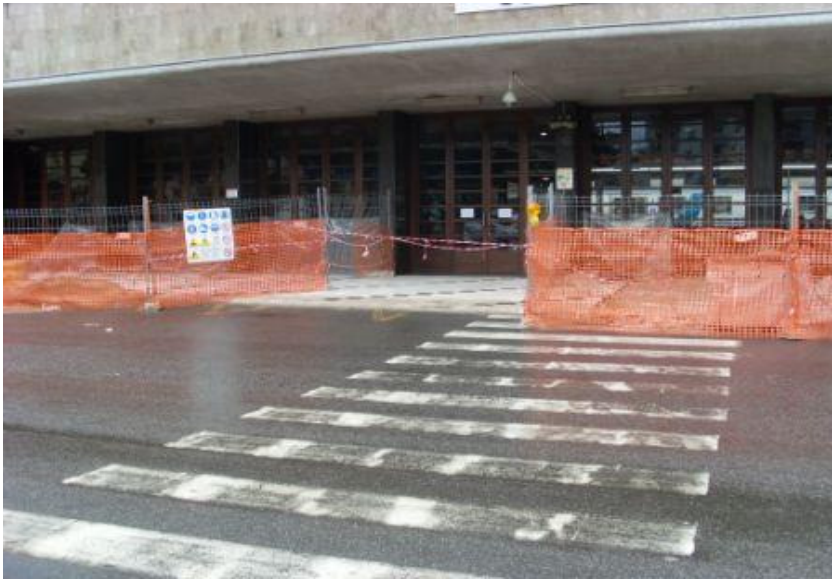
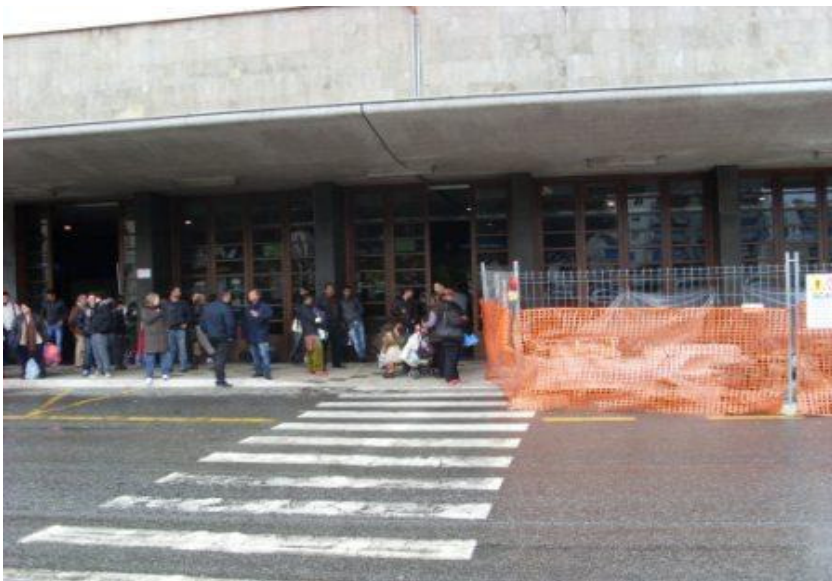
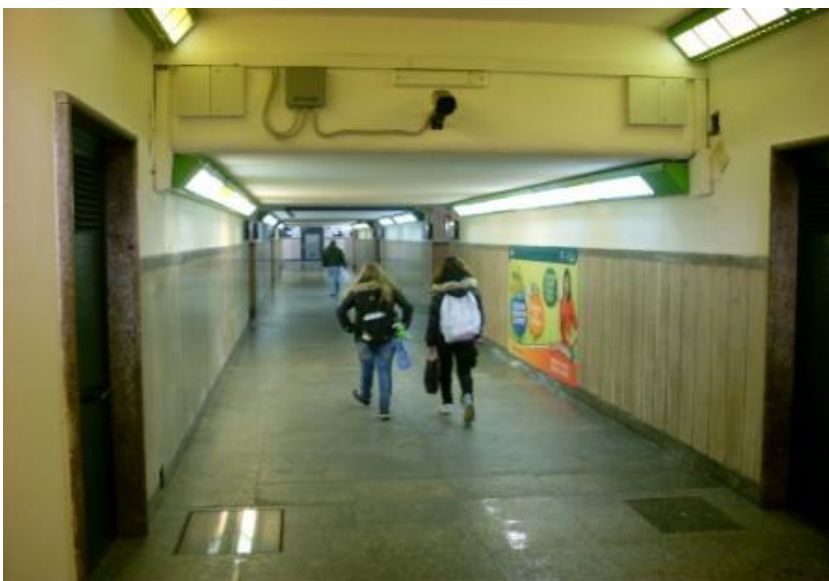
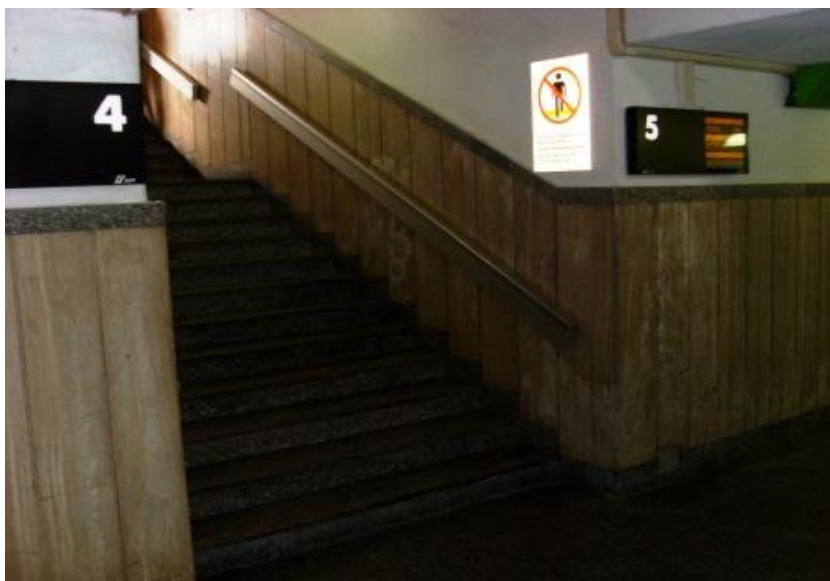
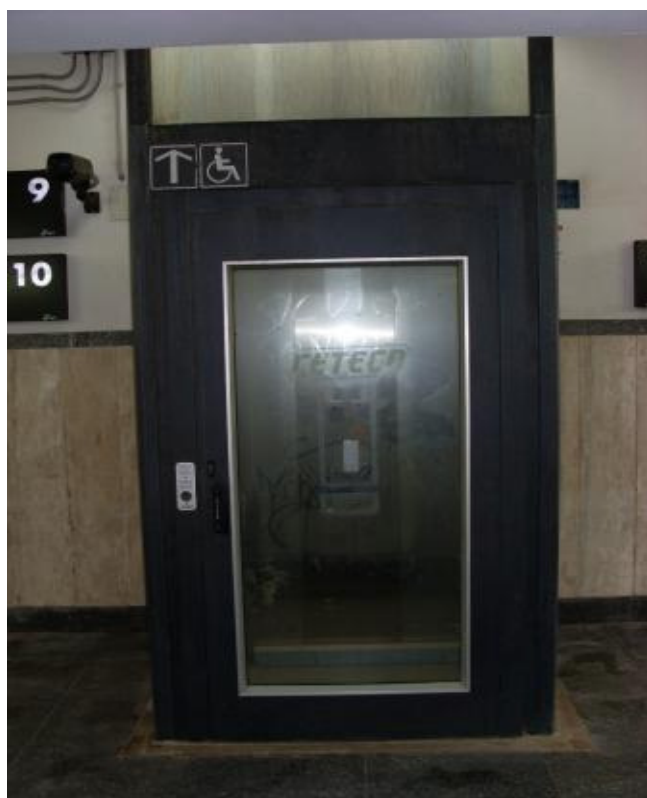
Scivoli per disabili presenti e adeguati solo in prossimita' della stazione.
 Tragitto generalmente poco agibile, i marciapiedi sono inferiori al metro di ampiezza
 fino all'ingresso del porto, e su dir1 (dx, v. foto) il marciapiede e' inagibile per alcuni metri.
 Nell'area antistante la stazione marittima e' presente un binario, rimanenza di un
 progetto non realizzato.

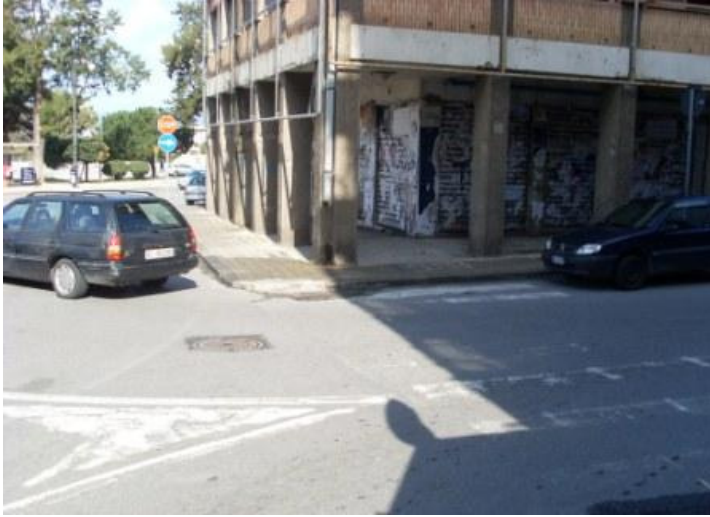
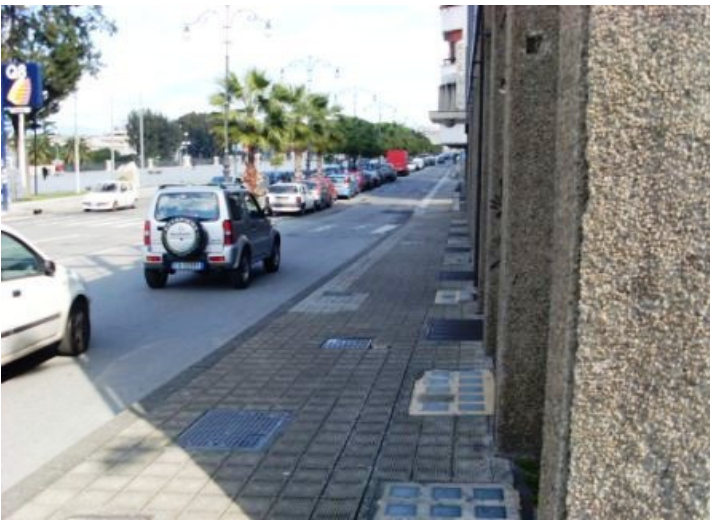
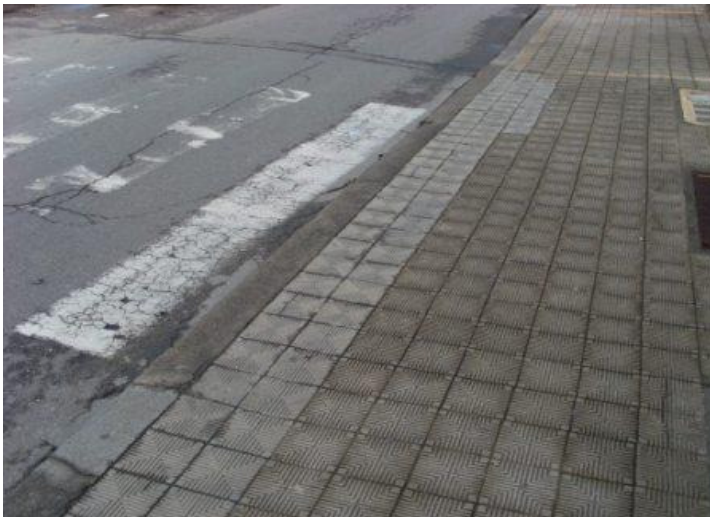
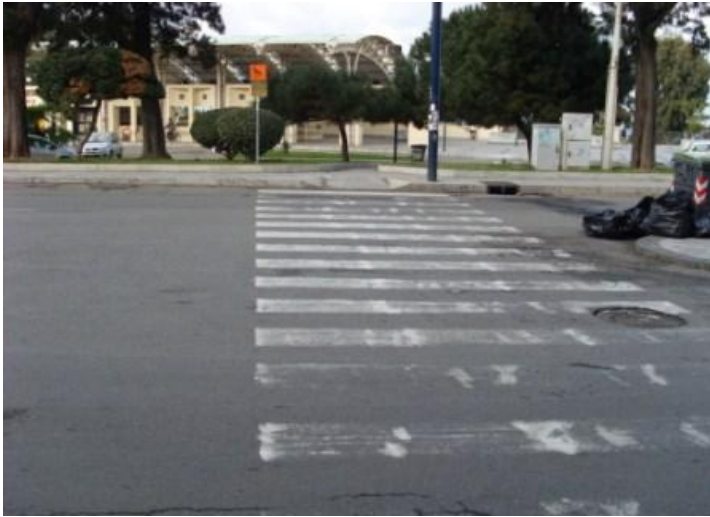
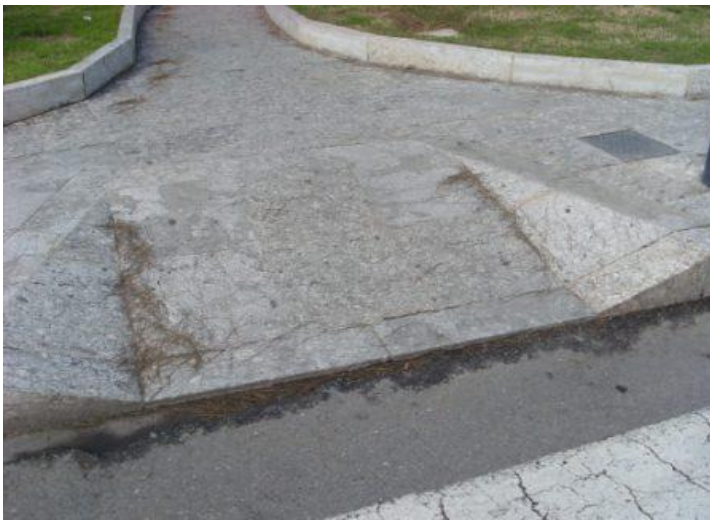
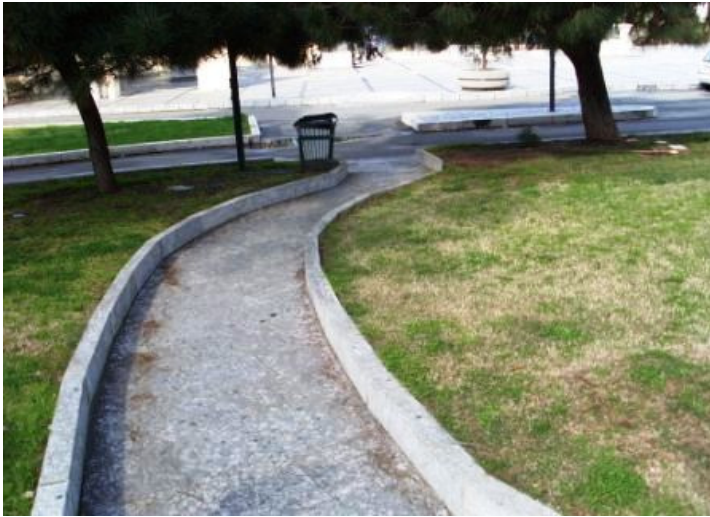
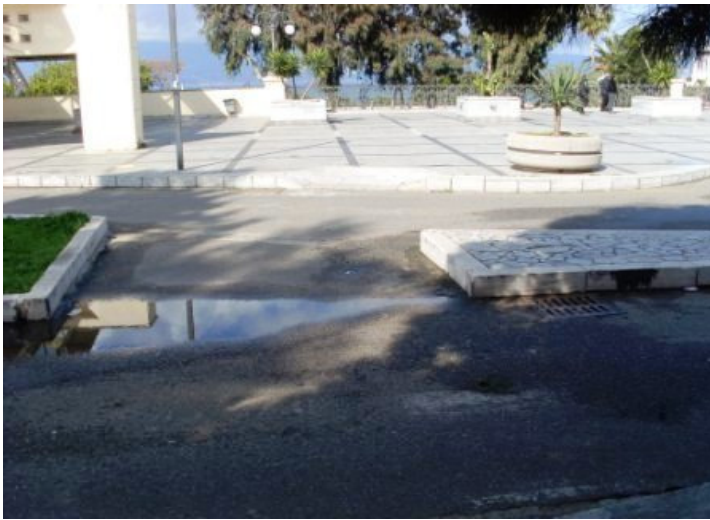
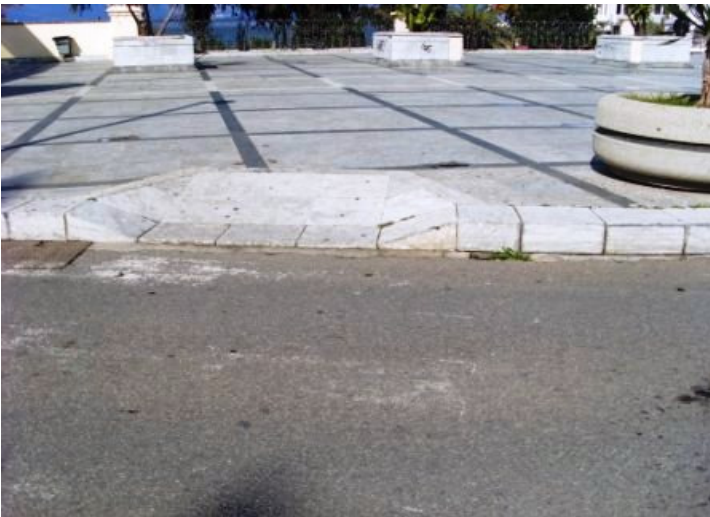
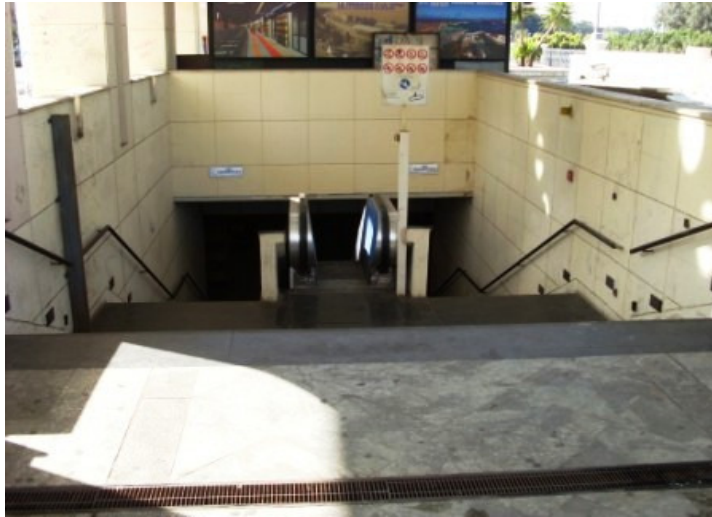
Scivoli presenti e adeguati nell'area attorno alla stazione, ma non per l'accesso alla stazione e ai binari.

Nel resto del percorso, gli scivoli non sono sempre presenti, ma comunque non corrispondono alle strisce pedonali, a loro volta non sempre presenti.

L'attraversamento pedonale di Via Veneto e' impedito dai lavori in corso presso il Museo.
